ソフトボール3号革・ゴムソフトボール用 FRPバット

リコール案件について

ミズノ株式会社
グローバルイクイップメントプロダクト部
南裏

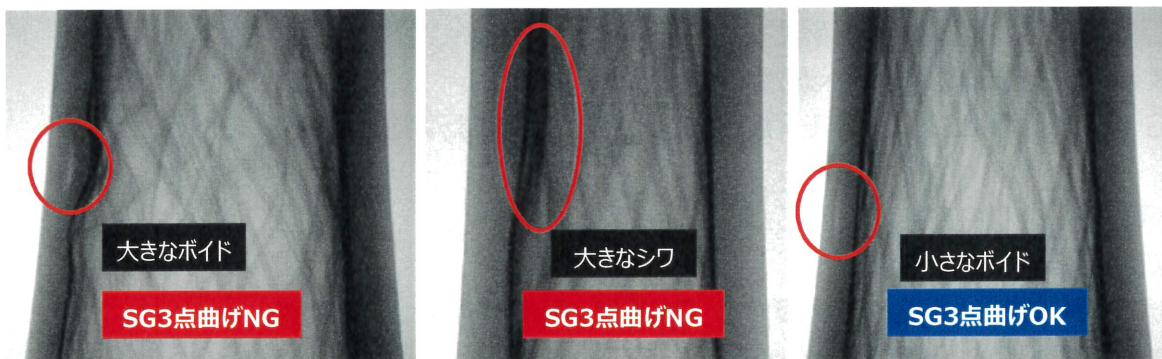
- ▶ SG3点曲げは、破壊検査なので不可
- ▶ X線にて成型状態を確認し、3点曲げ強度を推定する

在庫品にて、画像と強度の整合性を掴めたので、選別対応を実施
